## **Termické měření**

***Měřeno termokamerou Fluke Ti 25,***

**Rodinný dům**

Srubec

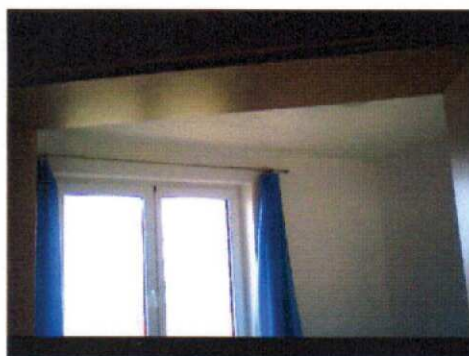
**IR002355.IS2**

Ložnice - stěny, strop teplotně dobré, skleněné výplně okna jsou opravdu kvalitní.

Teplota pozadí	21,0°C
Zářivost	0,95
Rozsah snímku	17,0°C až 26,0°C
Model kamery	Ti25
Výrobce	Fluke

Název	Teplota	Zářivost	Pozadí
P0	24,2°C	0,95	21,0°C
P1	19,8°C	0,95	21,0°C
P2	22,4°C	0,95	21,0°C
P3	22,2°C	0,95	21,0°C

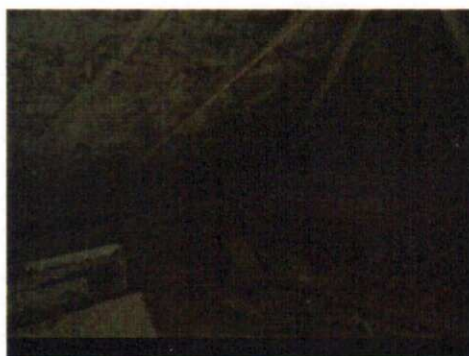
**IR002359.IS2**

Podkroví - velmi dobře provedená izolace mezi trámy. Chladnější jsou rohy a zde i místa kolem podezdíce..

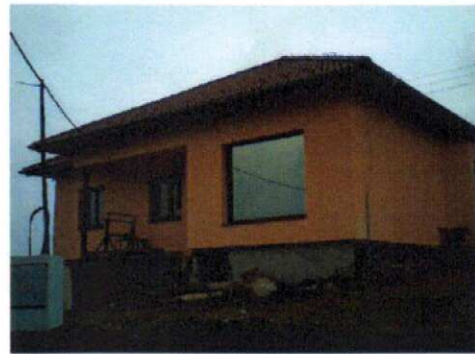
**IR002368.IS2**

Zed' bez problémů, viditelné kvalitní zasklení oken.

Celkově jsou na domě velmi dobře zaizolované překlady oken a stavební věnec. To bývá na málokteré stavbě. Chválím.

Teplota pozadí	3,0°C
Zářivost	0,95
Rozsah snímku	-10,5°C až 3,0°C
Model kamery	Ti25
Výrobce	Fluke

Název	Teplota	Zářivost	Pozadí
P0	-2,6°C	0,95	3,0°C
P1	-2,7°C	0,95	3,0°C
P2	-3,5°C	0,95	3,0°C
P3	-2,9°C	0,95	3,0°C
P4	-1,3°C	0,95	3,0°C
P5	-1,4°C	0,95	3,0°C

Doporučuji kvalitně zaizolovat sokl domu i pod úroveň zeminy a zaizolovat strop na půdě.
